**ITINERARIO INTERNAZIONALE E78
S.G.C. GROSSETO - FANO
ADEGUAMENTO A 4 CORSIE
NEL TRATTO GROSSETO - SIENA (S.S. 223 "DI PAGANICO")
DAL KM 30+040 AL KM 41+600 - LOTTI 5, 6, 7, 8
PROGETTO ESECUTIVO**

Opere per la demolizione fabbricato delle vecchie terme in loc. Petriolo- Comune di Monticiano

RELAZIONE PAESAGGISTICA

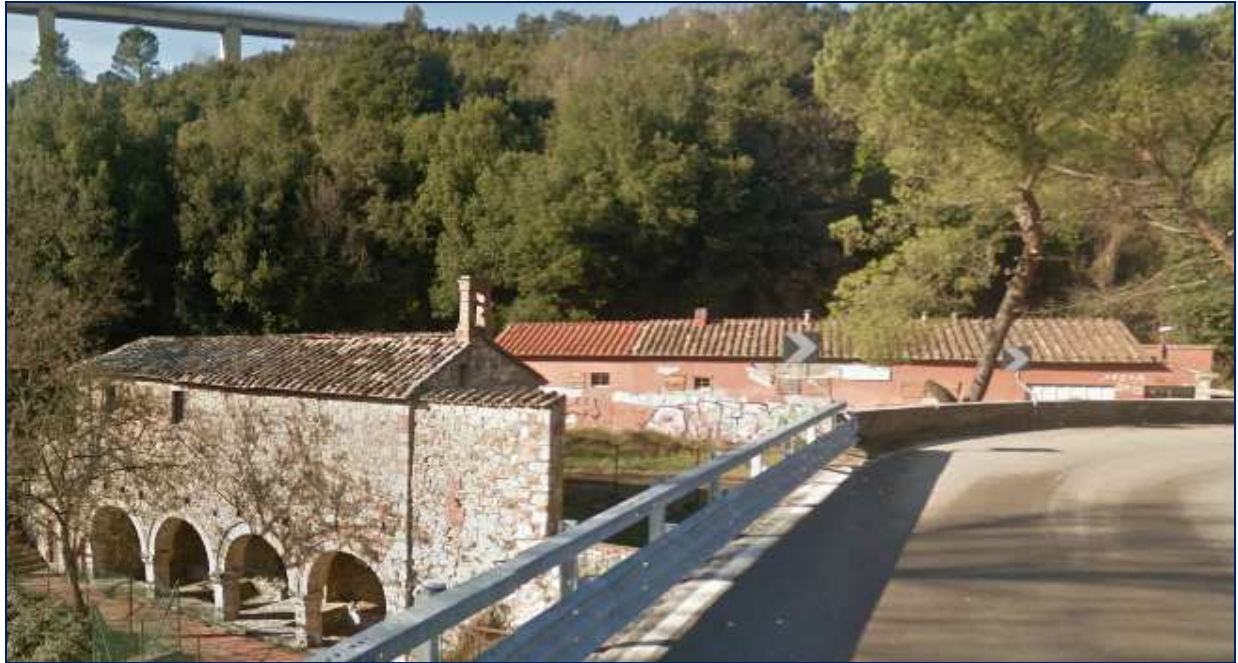
FOTO n. 1. Veduta delle "Vecchie Terme " dal ponte di accesso a Petriolo proveniente dal comune di Civitella Paganico (GR).

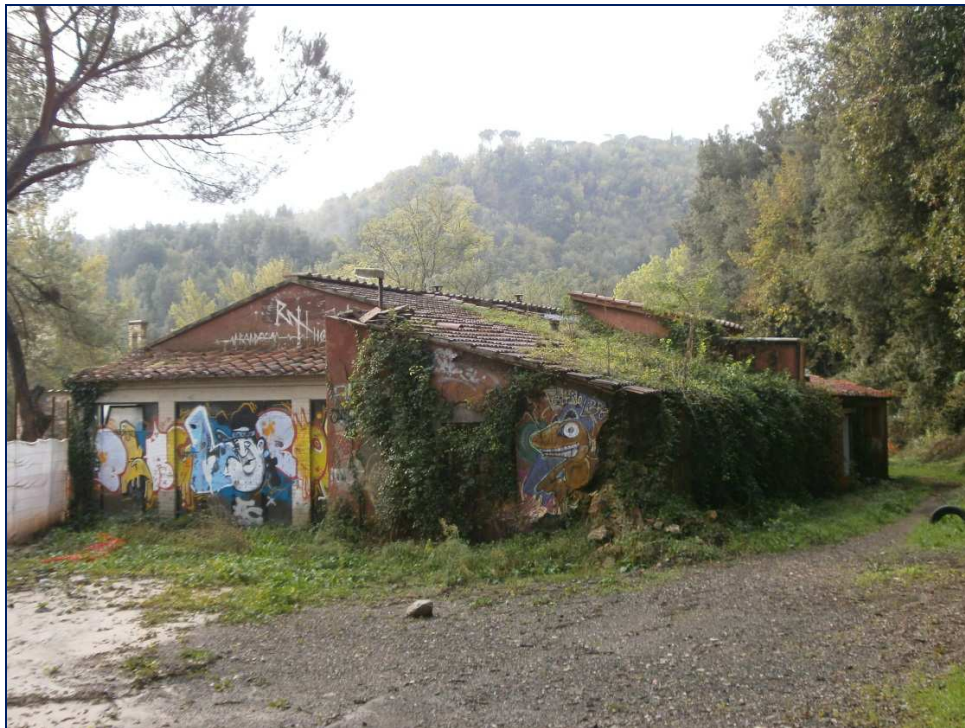
FOTO n. 2. Prospetto principale delle Vecchie Terme.
L'edificio versa nel completo degrado e abbandono.

L'immobile versa in un completo stato di degrado e abbandono; sono presenti cedimenti strutturali nei muri portanti e parte del tetto è collassato. L'edificio insiste su un'area adiacente al bosco, alla chiesa e alle mura medievali del *castrum* senese.

L'intervento prevede la completa demolizione dell'immobile e lo smaltimento dei rifiuti.

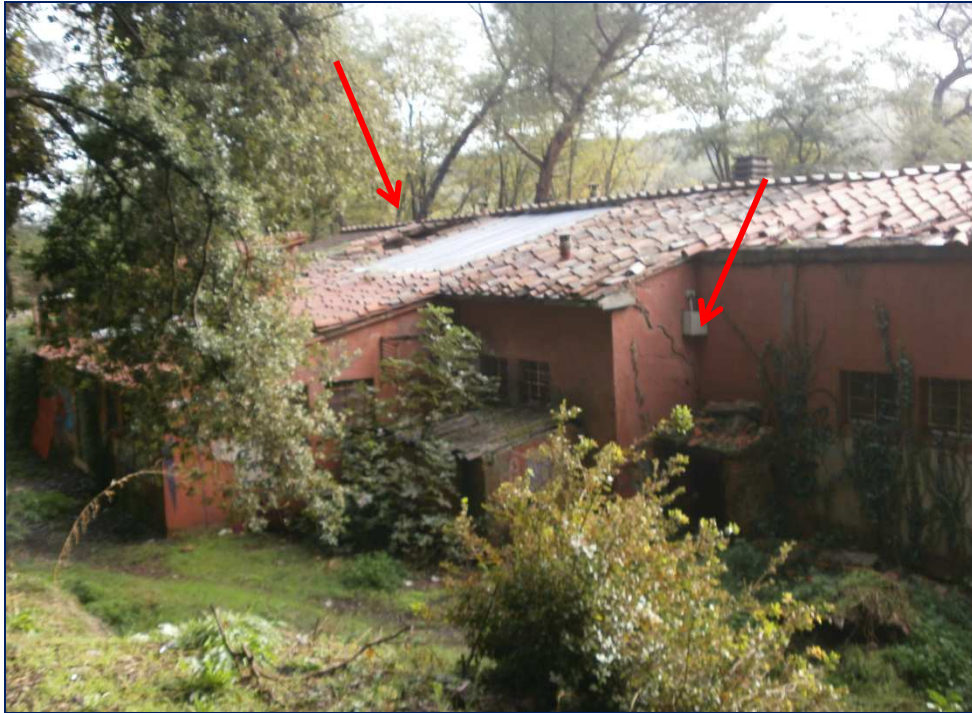
FOTO n. 3. Prospetto laterale delle Vecchie Terme.
In evidenza: il crollo di una porzione del tetto e il cedimento strutturale di una testata angolare dell'edificio
