ITINERARIO INTERNAZIONALE E78  
 S.G.C. GROSSETO - FANO  
 ADEGUAMENTO A 4 CORSIE  
 NEL TRATTO GROSSETO - SIENA (S.S. 223 "DI PAGANICO")  
 DAL KM 30+040 AL KM 41+600 - LOTTI 5, 6, 7, 8

**PROGETTO ESECUTIVO**  
 Opere di Messa in Sicurezza del Complesso denominato "Cinta muraria del Forte di Petriolo e Antiche Terme con sovrastante Cappella"

TITOLO ELABORATO  
**Progetto di demolizione delle Vecchie Terme**  
 stato di fatto - stato modificato

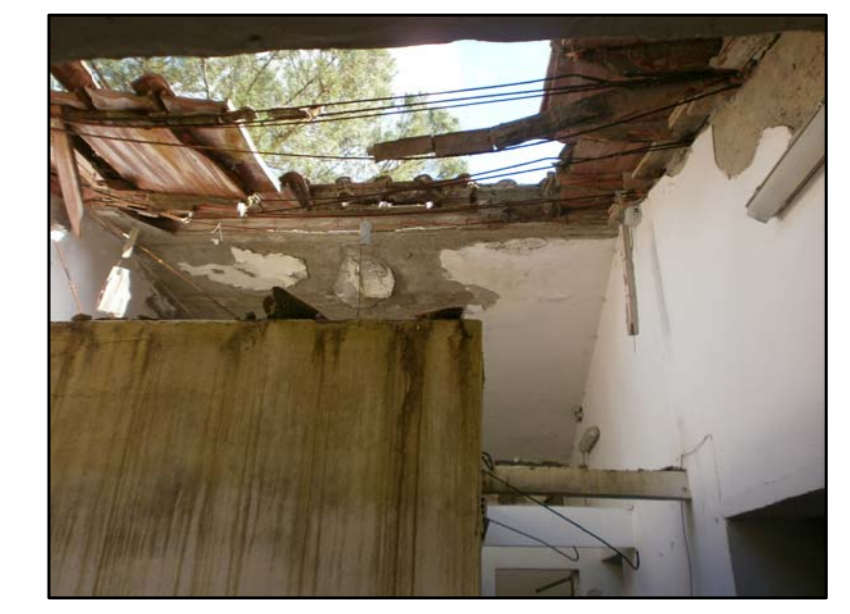
FOTO A. Interno: in evidenza il crollo del tetto

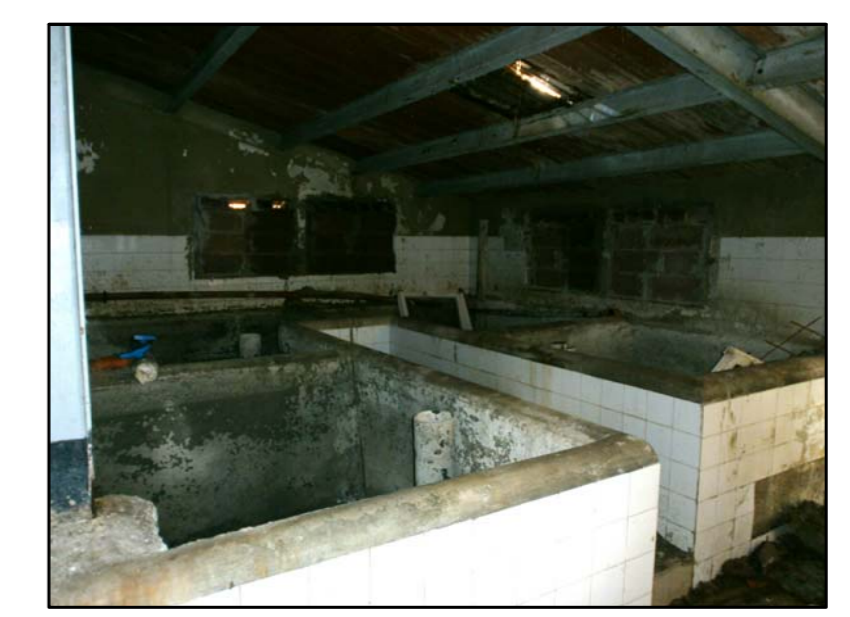
FOTO B. Le vasche termali
